ミラー電子顕微鏡による 4H-SiC 基板中に存在するダメージ層の観察

Observation of damaged layer in 4H-SiC substrates by Mirror Electron Microscope

技術研究組合次世代パワーエレクトロニクス研究開発機構¹, 独立行政法人産業技術総合研究所²○佐々木雅之¹, 田村謙太郎¹, 北島真¹, 松畑洋文², 児島一聡²FUPET¹, AIST²○Masayuki Sasaki¹, Kentaro Tamura¹, Makoto Kitabatake¹, Hirohumi Matsuhata²,
Kazutoshi Kojima²

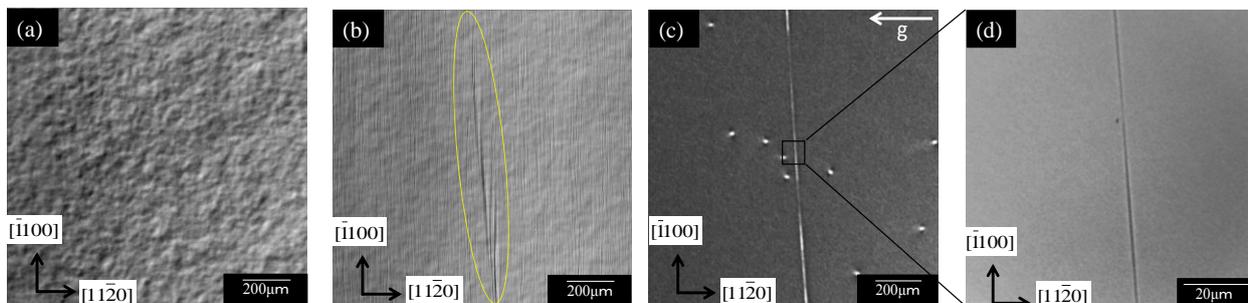
Figure 1. ステップバンチングが発生した箇所

:(a) エピ膜成長前の CDIC 像, (b) エピ膜成長後の CDIC 像, (c) エピ膜成長前の SBBT 像,
(d) エピ膜成長前の MPJ 像

市販の CMP 処理後の 3 インチ 4° オフ Si 面の 4H-SiC ウェハを用いて、エピタキシャル膜 (以下、エピ膜と呼ぶ) 成長前後を微分干渉光学顕微鏡 (CDIC) と放射光 X 線トポグラフィ (SBBT) とミラー電子顕微鏡 (MPJ) を用いて評価を行った。MPJ は、試料の表面近傍で電子ビームを反射させ、戻ってきた電子ビームをレンズによって結像する事で、表面凹凸および内部の結晶欠陥情報を非破壊で得る事ができる[4]。エピ膜成長前後の CDIC 像を Fig.1(a),(b)に示す。CDIC 像では、エピ膜成長前に目立った欠陥は観察されていなかったが、エピ膜成長後の丸印で示した箇所にステップバンチングが観察された。エピ膜成長前の SBBT 像を示した Fig.1(c)を見ると、その発生箇所にエピ膜成長前に研磨ダメージとして観察されている事がわかる。さらに、そのダメージ層が観察されていた箇所は、Fig.1(d)の MPJ 像でも黒い筋状のコントラストとして検出された。最近の平面 TEM の解析の結果から、ダメージ層はショックレー型の積層欠陥と高密度の転位ループで構成されたものである事がわかっている[5]。これまで CMP による表面直下のダメージ層は、SBBT によって検出されていたが、今回の結果から MPJ でも比較的容易に検出できる事がわかった。
