光音響イメージングを用いた窒化ケイ素の表面欠陥評価

Evaluation of silicon nitride surface defect using photoacoustic imaging

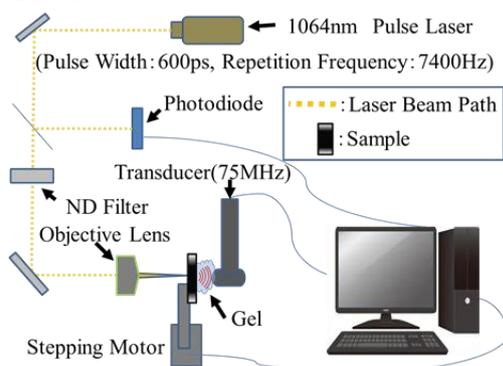
Fig.1 Apparatus of photoacoustic imaging

波長 1064 nm のサブナノ秒パルスレーザー (パルス幅: 600 ps, 繰り返し周波数: 7.3 KHz) を励起光源とした光音響イメージング装置 (Fig.1)^{2, 3)}を用いて、窒化ケイ素欠陥部の画像化を行った。光パルスは試料に対物レンズを用いて集光し、中心周波数 75 MHz の音響トランスデューサを用いて光音響波を検出した。試料とトランスデューサの間は超音波検査用ゲル (PROGELL2) で満たした。試料の位置は XYZ ステージによって制御され、光音響波の信号は高速デジタルによってコンピュータに取り込まれる。ノイズ除去のために信号は平均化され、信号の最大値を明るさとしてプロットすることにより、光音響画像が得られる。

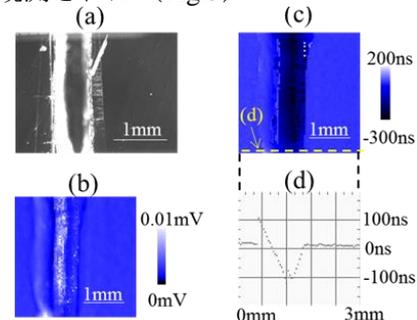
Fig.2 (a) Optical, (b) PA (intensity) and (c) PA (time difference) images of plastic plate

プラスチック試料に対して表面から光音響イメージングを行った結果、表面欠陥を可視化することができた (Fig.2)。また時間差を観察することで、欠陥の深さを評価できる可能性を示した。また、窒化ケイ素に対しても同様の実験を行い、結果として、クラックが可視化され、クラック位置での光音響信号の時間差が観測された (Fig.3)。
