界面顕微光応答法による Ni/SiN/n-SiC MIS 構造の 2 次元評価

Mapping of Ni/SiN/n-SiC MIS structure
using scanning internal photoemission microscopy橋爪孝典¹, 佐藤勝², 武山真弓², 塩島謙次¹

T. Hashizume, M. Sato, M. B. Takeyama, and K. Shiojima

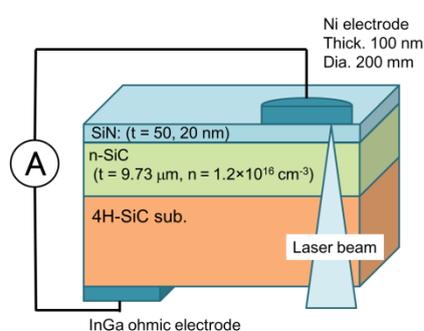
Fig. 1, Device structure.

実験条件: 図 1 に試料構造を示す。4H-SiC 基板上に厚さ $9.73 \mu\text{m}$ の n-SiC ($n = 1.2 \times 10^{16} \text{ cm}^{-3}$) 層を成長した。n-SiC 上に、スパッタ法により厚さ 20 及び 50 nm の SiN 膜を堆積した。電子ビーム蒸着法により、直径 $200 \mu\text{m}$ の Ni(厚さ:100 nm)電極を SiN 上に堆積した。これらの試料に 30 V までの順方向電圧印した。波長 517 nm のレーザー光を半導体側から照射し、電極界面で集光・走査することで光電流像を得た。

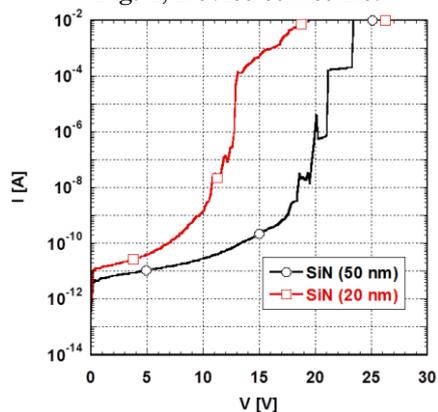
Fig. 2, Forward I-V characteristics.

結果と考察: 図 2 に SiN 層の厚さが 20 及び 50 nm の試料の順方向 I-V 特性を示す。SiN 層の厚さ 20 nm の試料は 13 V、50 nm の試料は 21 V で電流が不連続に増加し、劣化の兆候がみられた。図 3 及び 4 に順方向電圧 30 V 印加前後の SiN 厚 50 nm 試料の (a) ノマルスキー顕微鏡像 (b) 光電流像を示す。電圧印加前では、均一な光電流像が得られた。順方向電圧 30 V 印加後、Ni 表面に平坦ではない領域がみられ、部分的な劣化が発生したと考えられる。電圧印加前に比べ平坦ではない領域で光電流が約 3 倍に増加し、顕微鏡像と同じパターンがみられた。界面顕微光応答法は電圧印加による MIS 構造の劣化の評価に適していることを示した。

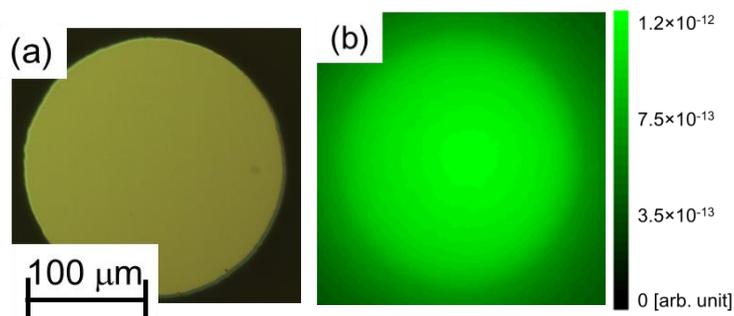
Fig. 3, (a) Nomarski microscope image and (b) photocurrent map of the Ni electrode on SiN ($t = 50 \text{ nm}$) in the as-deposited condition.

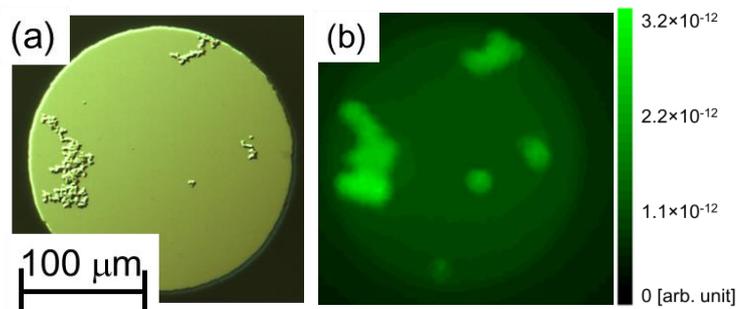
Fig. 4, (a) Nomarski microscope image and (b) photocurrent map of the Ni electrode on SiN ($t = 50 \text{ nm}$) after applying the voltage stress up to 30 V.
