## プラズマ誘起欠陥の発生と修復 ~結晶シリコン内の水素と欠陥~

Generation & annihilation of plasma-induced defects ~ H-induced defects in c-Si ~

産総研 太陽光発電研究センター, °布村 正太, 坂田 功, 松原浩司

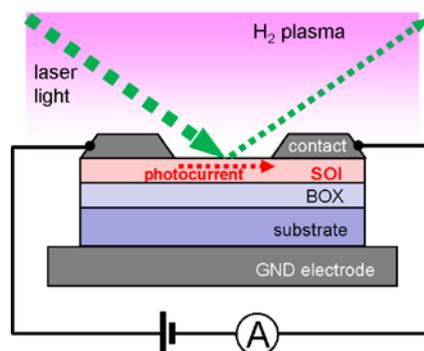
図1 光電流のその場計測。水素プラズマ照射中に SOI 内の光電流を計測し欠陥の増減を評価。

図1に実験装置の概要を示す[2]。SOI(silicon on insulator)サンプルに水素プラズマを照射し、SOI内を流れる光電流をその場計測した。サンプルは、p型 SOI(300nm, 150-300 Ω cm、100 配向)、埋め込み酸化膜(BOX、500nm)、シリコン支持基板(725um)から構成され、表面に光電流計測用の電極(ITO/Ag/ITO)を作製した。サンプルは、プラズマ照射前に DHF 洗浄し、SOI 表面の自然酸化膜を除去すると共に水素終端した。

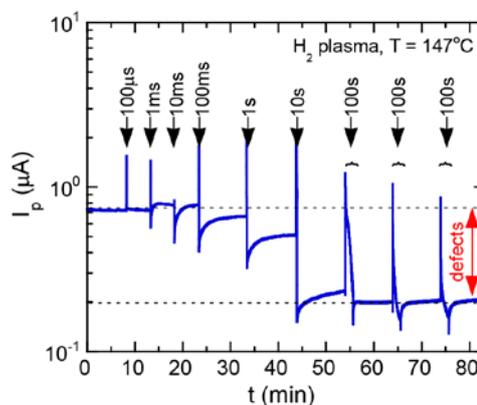
図2 水素プラズマ照射に伴う SOI 内の光電流の時間変化。水素プラズマ照射中に光電流は減少し、その後の熱アニールによって光電流は回復する。

図2に、水素プラズマ照射及びその後の熱アニール時の光電流の時間変化を示す[2]。水素プラズマ照射中に光電流は減少し、熱アニールによって光電流は回復する傾向が観測された。また、プラズマ照射時間が長くなるにつれ、光電流の減少は大きくなった。これらの結果は、次のように解釈される。水素プラズマ照射に伴い、水素原子がシリコン層内部に侵入し、表面近傍の構造変化をもたらすと共にダングリングボンド欠陥を生成する。そのため SOI 内のキャリア再結合が増大し光電流は減少する。一方、照射後の熱アニール中には、プラズマ照射によって引き起こされた表面近傍の構造変化が緩和すると共にダングリングボンド欠陥が水素によって終端されるため、光電流は回復する。実験方法の詳細、様々な条件下での結果及び解釈等は講演にて紹介する。
