PWR 廃止措置向け化学除染技術の開発 (3) PWR 環境での酸化皮膜性状

Development of the advanced T-OZONTM for PWR decommissioning

(3) Analysis of oxide film on metal in simulated PWR primary water

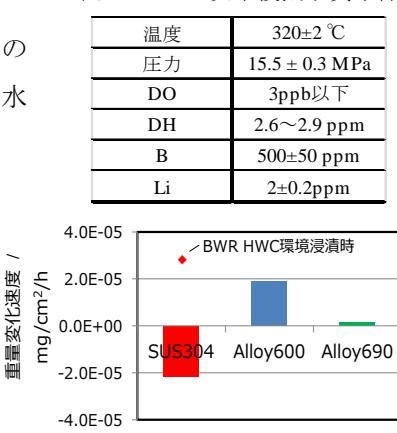
図1に、3500h浸漬時の各試験片の重量変化速度を示す。図中には、 BWRのHWC環境浸漬時のSUSのデータを比較のため示した。いず れの材質の重量変化速度も、BWR水質でのSUSより小さい。特に PWR環境のSUS304は重量が減少しており、還元性水質で母材溶出 が生じたと考えられる。図2には、浸漬後の試験片表面状態の観察

図1 試験片の重量変化速度

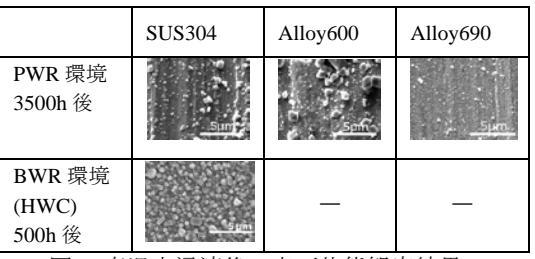
結果を示す。表層に酸化物結晶は存在しているもの、BWR 環境での短時間浸漬後と比較して、結晶生成が非常に少な いことが分かる。特に Alloy690 は酸化物結晶がほとんど見 られなかった。この様に、PWR 環境での酸化皮膜性状は BWRと異なるため、PWR皮膜に対する除染効率化に向け、 更なる除染条件の改良を検討する。

図2 高温水浸漬後の表面状態観察結果 HWC: Hydrogen Water Chemistry
