衛星干渉SAR解析に基づく2018年の北海道胆振東部地震災害による地表 変動と建物被害分布,および多時期のLiDAR DEMデータ解析による地表 変位の抽出

Estimation of co-seismic surface displacement and ground deformation associated with the 2018 Hokkaido Eastern Iburi Earthquake, based on differential InSAR and differential LiDAR DEM analysis.

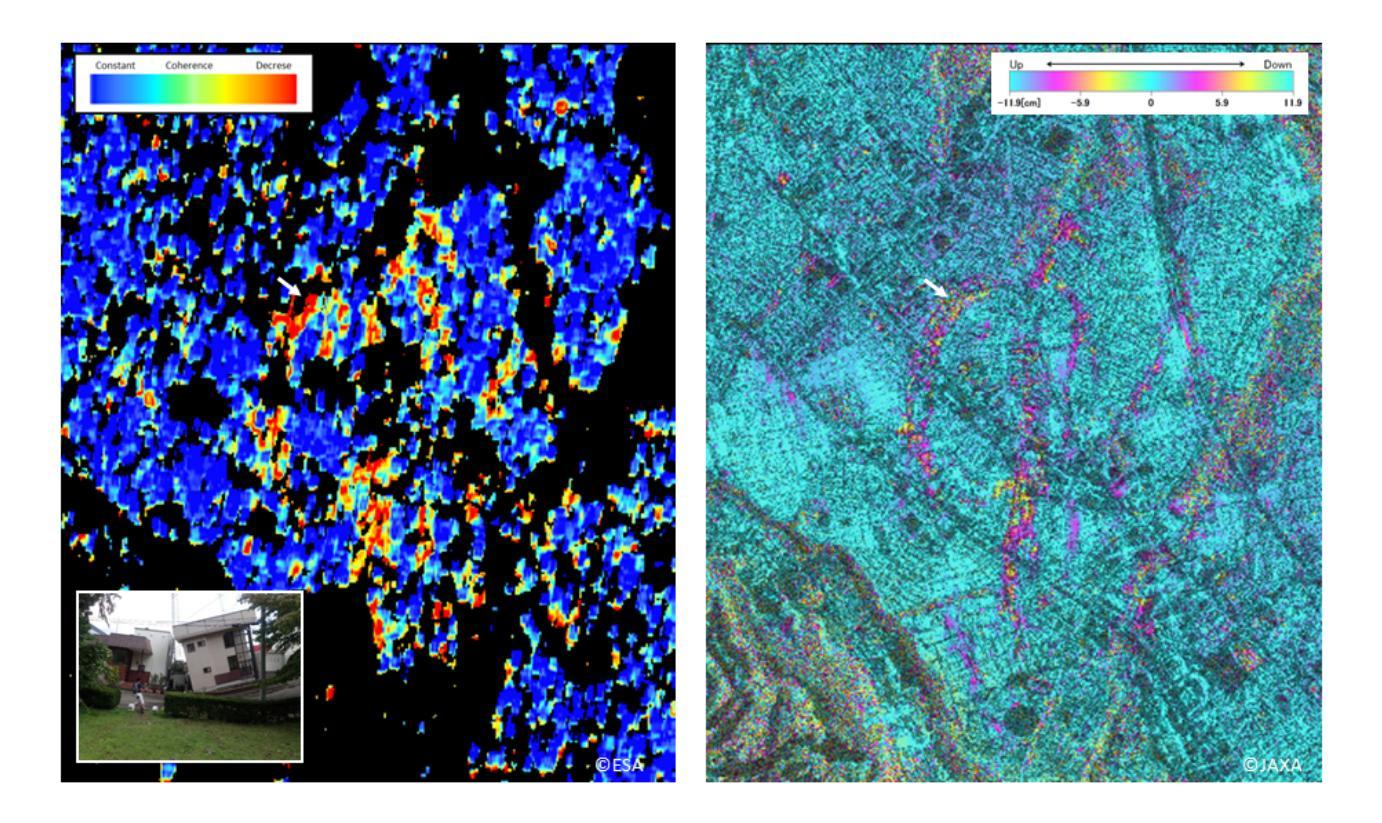
液状化の被害があった札幌市清田区の解析を行った.Sentinel-1による干渉解析の変位は不連続かノイズとなっており、被害地域の変位抽出は困難であったが、干渉性(コヒーレンス)の変化から被害域を抽出できた.対して、ALOS-2では干渉性の低下は小さく、干渉画像の変位が被害域の抽出に適していた.これは観測 波長帯域の違いによる感度の違いによるものと考えられる.

比較のため,航空レーザースキャナの災害前後2時期の計測データを用いた,3D-GIVの解析から,水平移動 を含む地表変位の解析結果と比較した.災害前の人工改変の影響も含まれるが,災害による谷埋め盛土の沈下 や水平移動の領域とSARの結果が一致していることが確認できた.
