28a-G2-4

Si(100)上界面遷移層内 Si 化学結合状態の ARPES による解明

Chemical Structures of Interfacial Transition Layer Formed on Si(100)

Revealed by Angle-Resolved Photoelectron Spectroscopy

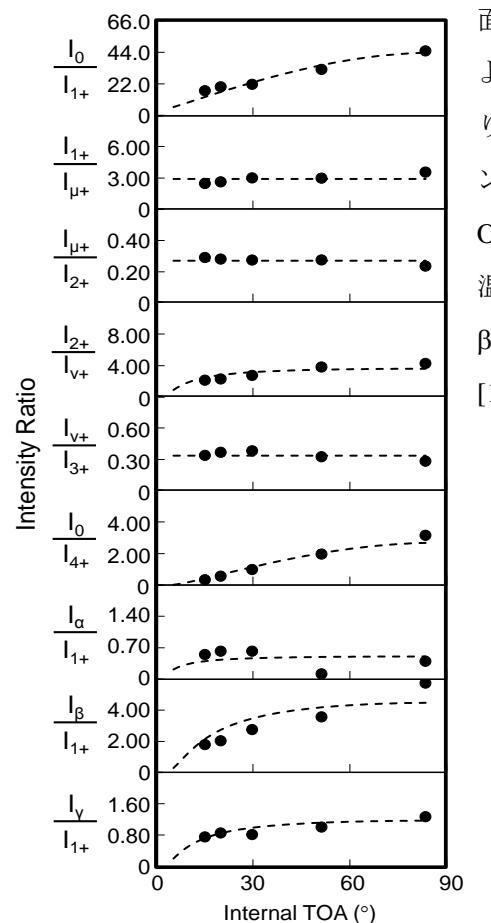
Fig. 1 Internal TOA dependence of intensity ratios

[解析結果] 1) 乾燥酸素中 900 ℃ で形成した酸化膜(t = 2.14 ml)、1000 ℃ で形成した酸化膜(t = 1.41 ml)、1050 ℃ で形成した酸化膜(t = 1.67 ml)、900 ℃ で酸化後フォーミング・ガス中 400 ℃ で熱処 理(FGA)を行って得られた酸化膜(t = 2.27 ml)のいずれの場合も、第一組成遷移層(FCTL)はSi⁰、Si¹⁺、 Si^{µ+}、Si²⁺とから、第二組成遷移層(SCTL)はSi^{ν+}、Si³⁺、Si⁴⁺とから構成される[1]。ここに、t は CTL 上に形成された SiO₂層の膜厚を分子層(ml)で表した。2) 900 ℃ から 1050 ℃ への酸化温度(OT)の 上昇に伴う Si¹⁺量の増加は、OT が上昇すると SiO₂/Si 界面で(100)面の一部が(111)面に変化して界

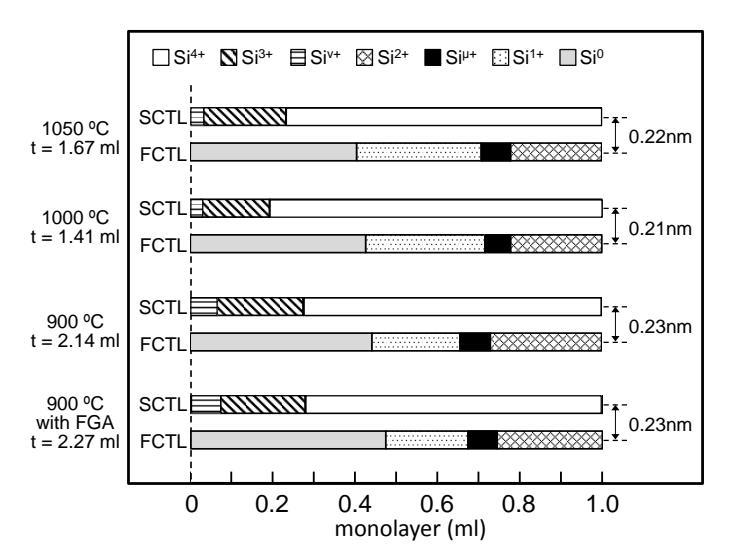
Fig. 2 Composition of FCTL and SCTL

面構造が安定化されることを示唆している[1]。3) FGA に よるβ-S 量の増加は Si-Si 結合から Si-H 結合への変化によ り説明できないので、β-Si が酸化により界面近傍のシリコ ン基板内に誘起される残留歪に起因する可能性が高い[1]。 OT の 1000 $^{\circ}$ から 1050 $^{\circ}$ への上昇によるβ-Si 量の増加は、 温度上昇によるこの残留歪の増加を示唆している[1]。なお、 β-Si は OT 範囲 900 $^{\circ}$ ~1050 $^{\circ}$ では同じ層に存在する[1]。 [1] T. Suwa et al.: to be published in JJAP.
