18p-A25-12

## <sup>57</sup>Fe 汚染シリコンのゲッタリング処理とメスバウア・スペクトル Gettering Treatment of <sup>57</sup>Fe-Contaminated Silicon Wafers and Mössbauer Spectra 静岡理工科大 総合技術研究所<sup>1</sup>,静岡理工科大 理工学部<sup>2</sup> <sup>0</sup>田中清高<sup>1</sup>,藤田裕也<sup>2</sup>,伊野裕司<sup>1</sup>,吉田 豊<sup>2</sup>

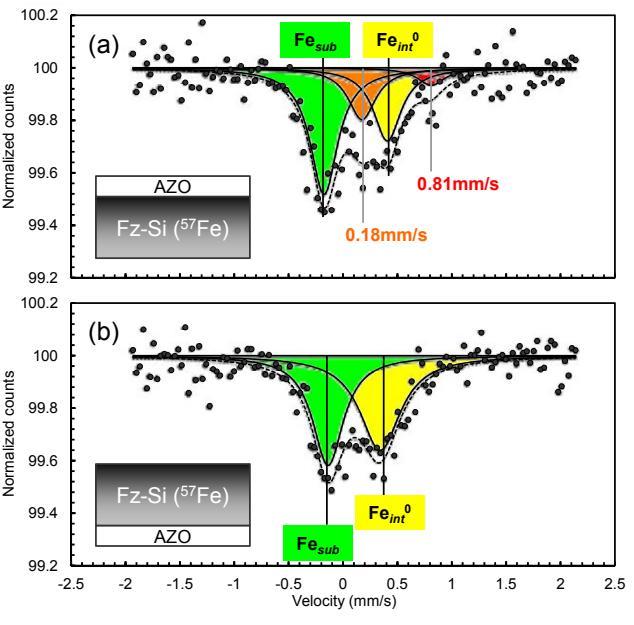
**Fig. 1.** Mössbauer spectra of AZO/<sup>57</sup>Fe-contaminated Fz-Si. AZO films formed on (a)top and (b)bottom side of the <sup>57</sup>Fe-contaminated Fz-Si.

一方, <sup>57</sup>Fe 汚染 Fz-Si の Fe 状態は, AZO 膜の形成前では Fe<sub>sub</sub>と Fe<sub>int</sub><sup>0</sup>の 2 成分であったが, 上側のみに AZO 膜を形成した場合には, 前述の 2 成分に加えて 0.18(±0.06)mm/s と 0.81(±0.09)mm/s 付近の 2 成分が 新たに現れた(Fig. 1(a))。Si 中の格子間 Fe が, 上側に形成した AZO 膜内にゲッタリングされた可能性が挙げ られる。これに対し, 下側のみに AZO 膜を形成した場合には, Fe<sub>sub</sub>と Fe<sub>int</sub><sup>0</sup>のみが現れた(Fig. 1(b))。<sup>57</sup>Fe 汚 染 Fz-Si の下側は Fe 濃度が低いため, 検出が難しかったと考えられる。
