Si 基板の BMD によるゲッタリングの深さ方向分布解析

Depth profiles of metals gettered by BMDs in silicon substrates

ソニー株式会社

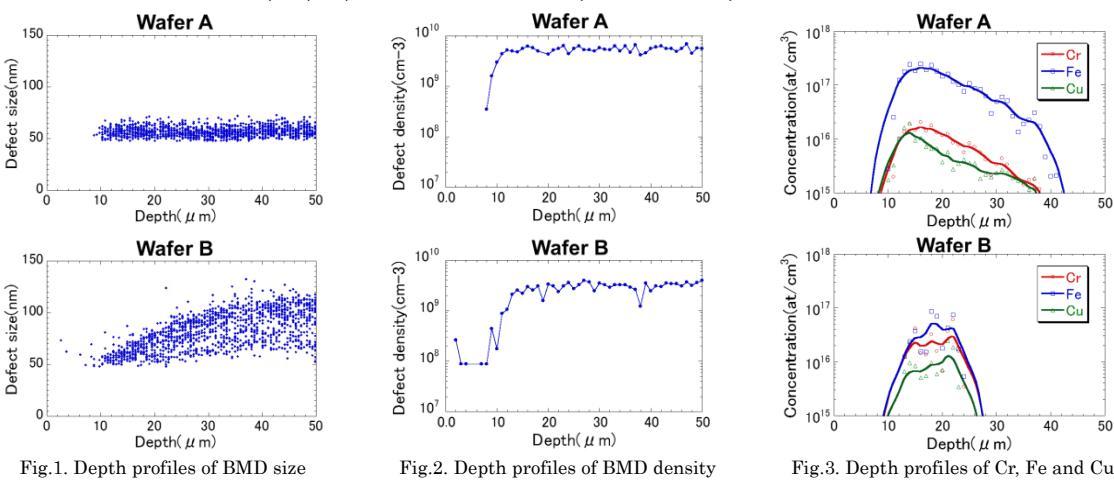
【結果】Fig. 1 に Wafer A, B の BMD サイズの深さ方向分布を示す。Wafer A は表面から 10μ m 以降、50~70nm サイズの BMD が一様に分布している。Wafer B は表面から約 13μ m 以降、BMD サイズが深さ方向に 50~60nm から 120nm 程度まで広がっていた。Fig. 2 に BMD 密度の 深さ方向分布を示す。Wafer A および B の BMD 密度はそれぞれ、深さ 10μ m, 13μ m のとこ ろで 3.3×10^9 cm⁻³を超え、ほぼ一定となっている。Fig.3 に SIMS の測定値をスムージングした グラフを示す。Wafer A, B とも、BMD 密度が急激に上昇する深さ近くで Cr, Fe, Cu とも最も 高い濃度となっており、それ以降は深さ方向に減少している。すなわち、Wafer A のように、深 さ方向に BMD のサイズと密度が同じでも Wafer B のように異なっていても、無欠陥層に近い 表面側の BMD 密度が上昇する深さに多く偏析することがわかった。基板深くに拡散していた金属 は、冷却時に BMD に分散してゲッタリングされるのに対し、無欠陥層に熱拡散していた金属 は、冷却時に表面側の BMD に偏析するものと考えられる。
