±c面 GaNの表面熱的安定性に関する研究

Study on thermal stability of GaN surface

三重大院・エ¹, 東北大・金研²

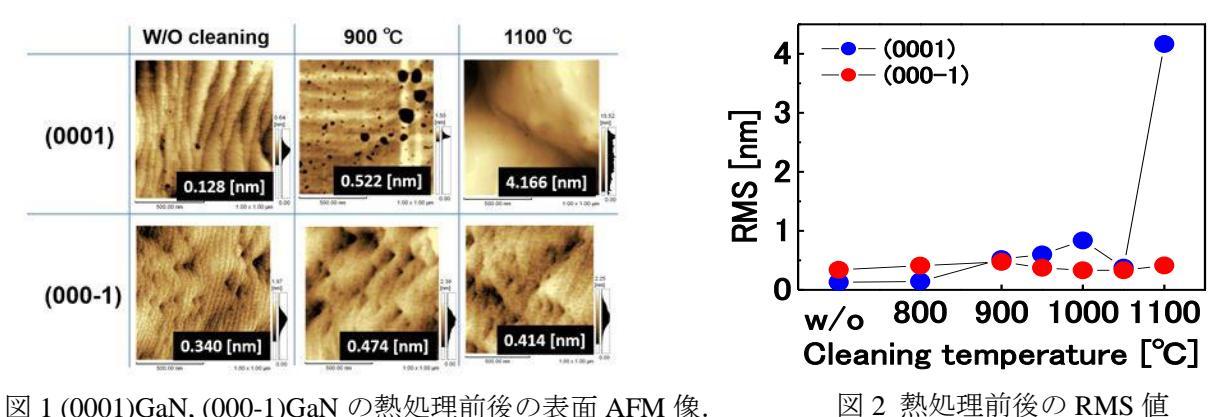
【実験結果】 図1に(0001)及び(000-1)GaN/sapphire 基板を N₂雰囲気で熱処理を行った試料の表 面 AFM 像を示す.熱処理前の表面状態は両者の基板ともにステップを有する表面状態であった. 熱処理後の(0001)面では900 ℃ においてステップが消失し多数のピットが出現する表面荒れが発 生し,温度上昇に伴い表面状態は悪化した.一方,(000-1)面では1100 ℃ まで大きな表面荒れは 発生しなかった.また,図2から表面状態の変化に対応して(0001)面では900 ℃から温度上昇に 伴い表面平坦性が悪化しているのに対して,(000-1)面では1100 ℃ においても熱処理前の表面平 坦性を維持しており,(000-1)面が(0001)面よりも熱的に安定であることが確認された[2].

図 1 (0001)GaN, (000-1)GaN の熱処理前後の表面 AFM 像. 観察範囲は 1 µm 角.
