## 斜入射トポグラフィーと局所ロッキングカーブ法による Al イオン注入 SiC 基板の歪状態の観察

Observation of strain field in Al ion-implanted silicon carbide crystals by X-ray grazing incidence topography and local rocking curve imaging <sup>o</sup>高橋 由美子<sup>1</sup>、平野馨一<sup>1</sup>、吉村順一<sup>1</sup>、山下良樹<sup>1</sup>、志村考功<sup>2</sup>、長町信治<sup>3</sup> (1. KEK-PF、2. 大阪大院工、3. (株)長町サイエンスラボ)

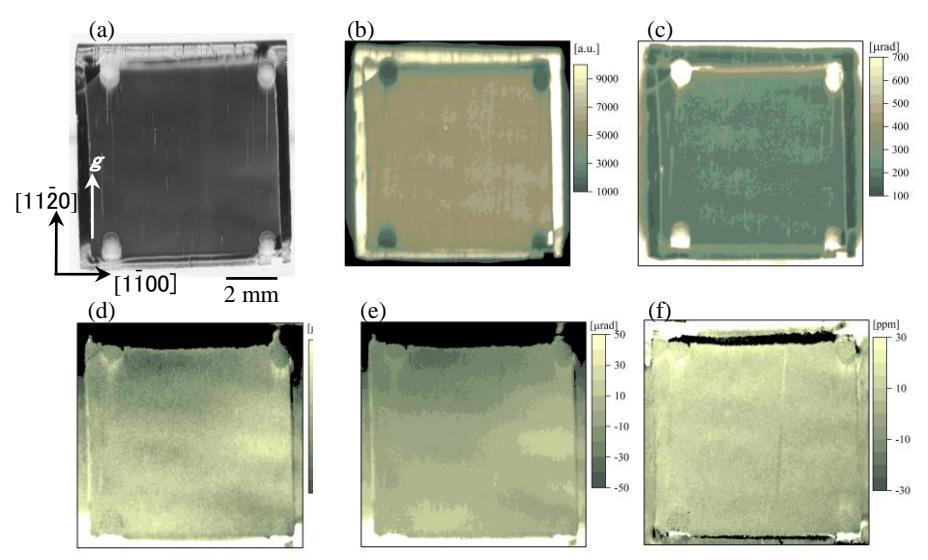
Fig.1 Images of the SiC sample implanted with the total dose of  $1.00 \times 10^{20}$  ions/cm<sup>3</sup>.

(a) Grazing incident X-ray topograph, (b) – (d) Max Intensity, width and peak position of the local rocking curves, (e), (f) the map of tilt and strain separated from (d). Estimated penetration depths were  $200 \sim 250$  nm.

SiC パワーデバイスの実用化に向けたプロセス技術確立のためイオン注入・アニール処理が材料に与える影響を評価する方法を検討している。エピタキシャル層にAlイオンを注入したSiCウェハーに対し、放射光斜入射X線トポグラフィー法でX線波長と入射角を変化させ、表面からの深さ数μmの基板/エピタキシャル層界面近傍から極表面のイオン注入層までのトポグラフを撮影した。また、局所ロッキングカーブ法により欠陥や歪分布を観察した。試料は4H-SiC(0001)基板で、膜厚5µmのエピタキシャル層に基板温度500℃、Alイオン濃度1×10<sup>20</sup> ions /cm<sup>3</sup>で注入後、1800℃で5分間アニールした。図1に試料極表面層の11-28反射トポグラフ(原子核乾板に撮影)と局所ロッキングカーブ法(CCDで撮影)により得られた分布を示す。トポグラフ(a)に見られる濃淡は概ねロッキングカーブのピーク位置シフト(d)と対応し、-1-128反射像と合わせて格子面の傾斜分布(e)と格子面間隔変化分布(f)とを分離した図から[1]、約±50µradの傾きと60ppm程度の格子面間隔変化に起因することが分かった。但し、定量値は測定環境の影響を受けて多少変化する。定量精度の向上が今後の課題である。
