多結晶シリコン中の鉄不純物の挙動

Behavior of iron impurities in multi crystal silicon 静岡理工科大学 ^O渡辺 富夫, 伊野 裕司, 吉田 豊 Shizuoka Institute of Science and Technology °T. Watanabe, Y. Ino, Y. Yoshida E-mail: yoshida@ms.sist.ac.jp

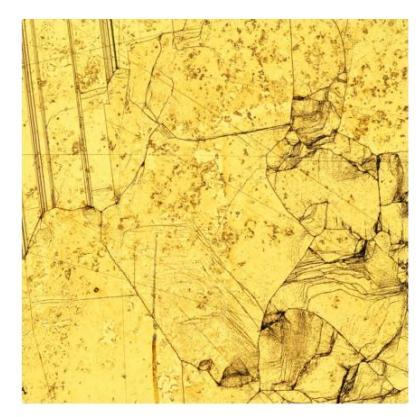
図1 エッチピット像

【結果】エッチピット像を図1に、これと同一視野のメスバウア・ マッピング像を図2に示す.図2の実線で囲んだ領域のEBSDミス オリエンテーションマップを図3に示す.図1から、この領域では 粒界が観察でき, 左上に双晶, 右側に集中した転位の分布を確認し た. 図2はFei⁺成分に共鳴条件を合わせて得られたメスバウア・マ ッピング像であり,図1で観察した粒界を点線で示す.430℃×60min の熱処理による平均の拡散長はおよそ 80µm で、転位などの近傍の 歪み分布の影響がなければほぼ均一に分布しているはずである.し かしながら,マッピング結果はFei⁺が偏在していることを示唆して いる.そこで、図2の実線内の視野をEBSD 観察し、結晶歪み分布 と Fe:+分布に相関がないか検討した. 改造システムでの表面酸化被 膜の鉄拡散に与える影響の測定結果と合わせて報告する.
