走査型ヘリウムイオン顕微鏡および SEM 観察による有機膜の構造変化

Structural changes of an organic film during observation by helium ion and secondary

electron microscopes imaging

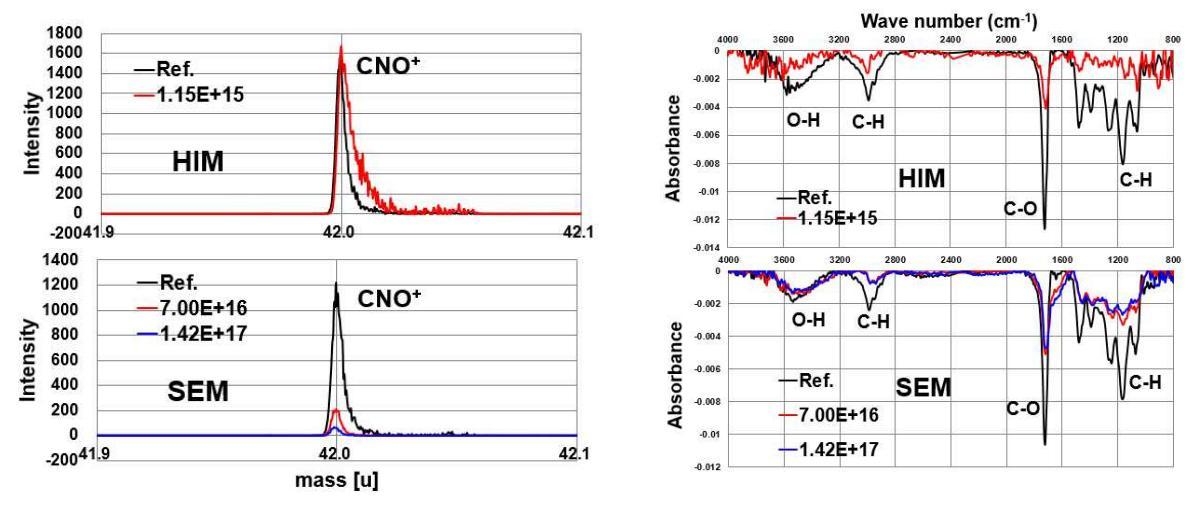
Fig.1 TOF-SIMS spectra before and after helium Fig.2 FTIR spectra before and after helium ion (upper) ion (upper) and electron (lower) beams irradiations. and electron (lower) beams irradiation.

表面領域の構造変化として、膜減りは HIM は 15~30nm であり、SEM (35nm) よりも少なく、 また有機樹脂の結合鎖(CNO⁺)は HIM では減少は見られないが、SEM では大きく減少した(Fig.1)。 一方、IR からは HIM では SEM に比べ、OH 基、CH 基の破壊が見られ(Fig. 2)、それを起因とす るアモルファスカーボンの存在を示すピークも Raman 分光法で観察された。
