DLTS 法による半導体材料へのプラズマエッチングダメージ評価 Characterization of Plasma Etching Damage in Semiconductor Materials by using DLTS ^o竹内 和歌奈¹、クスマンダリ^{1*}、坂下 満男¹、中塚 理¹、徳田 豊²、財満 鎭明^{1,3} (1.名古屋大院工、2.愛知工大、3.名古屋大未来研) [°]Wakana Takeuchi¹, Kusumandari¹, Mitsuo Sakashita¹, Osamu Nakatsuka¹,

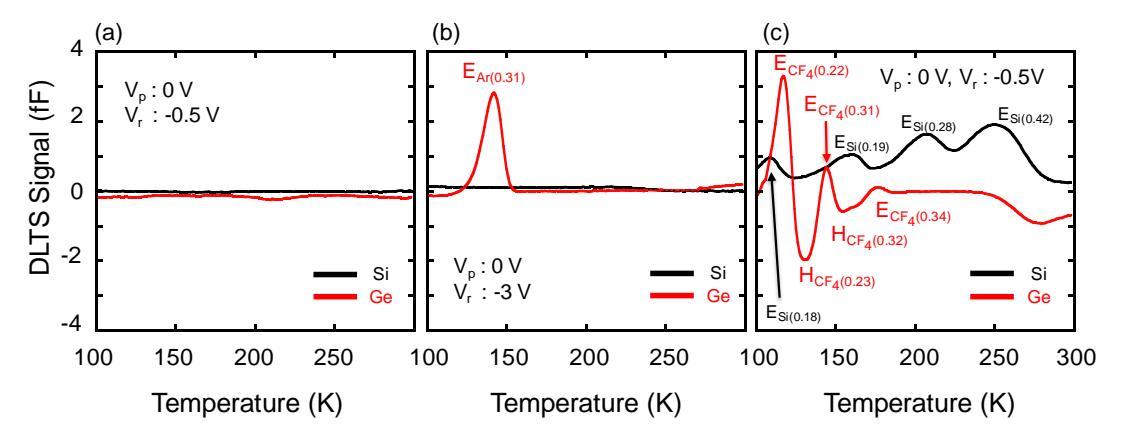
Fig. 1 DLTS spectra of Ge and Si samples for (a) control sample, (b) samples with reactive ion etching with Ar gas and (c) CF₄ gas plasma. All spectra were recorded at an emission rate (*e*) of 10 s⁻¹.

結果および考察: Fig. 1.(a)-(c)はそれぞれエッチングなし、Ar および CF₄ ガスによるエッチング後の DLTS 信号の測定結果を示す。エッチング前の試料においては欠陥に起因する信号が観測され ない。Si 基板の Ar エッチング後には、顕著な信号が観測されない一方、Ge 基板ではトラップ E_{Ar} で示した信号が観測される (Fig. 1(b))。図中の E は電子トラップ、H はホールトラップを表している。図中の() にアレニウスプロットから得られた欠陥の活性化エネルギーを示す。E_{Ar}トラップの活性化エネルギーは E_c -031 eV で di-vacancy に関連付けられる[3]。これは Si-Si の結合に比べ Ge-Ge 結合が弱いためと考えられる。一方、CF₄ ガスエッチング後においては、Ge 基板だけでは なく Si 基板においても複数の欠陥に起因する信号が観測される (Fig. 1(c))。これらの欠陥の起源 などの詳細については当日議論したい。*現所属: Sebelas Maret University in Indonesia
