表面損傷を与えた Si 基板における Si 欠陥発光の寿命評価(II)

PL lifetimes of Si defect-related PLs in surface-damaged Si substrate (II)

九工大情報工、^〇扇 和也、岡 直大、池田修哉、瀬戸島健太、寺井慶和

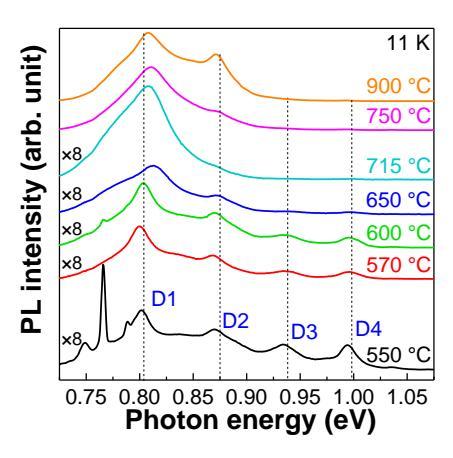
Fig. 1 Annealing temperature dependence of PL spectra in surface-damaged Si substrate.

【結果】 Fig. 1 に発光スペクトルの熱処理温度依存性 を示す. T_A=550-600 ℃ で作製した試料では, 全ての発 光が観測され, T_A = 650 ℃ 以上の試料では D1-, D2-line が顕著なスペクトルが観測された. 各発光強度の熱処理 温度依存性を Fig. 2(a)に示す. D1-, D2-line の発光強度 は, T_A=750 ℃ 以上で急激に増大するのに対し, D3-, D4line では顕著な発光強度の変化は観測されなかった.次 に,発光強度の減衰曲線より求めた各発光の発光寿命 τι, τ₂, τ₃を Fig. 2(b), (c), (d)にそれぞれ示す. 図より τ₁と τ₃ は熱処理温度にほぼ依存せず, D1-, D2-line の τ₂のみ熱 処理温度の増加に伴い発光寿命が若干長くなる傾向を 示した. D1-, D2-line は表面近傍に形成した欠陥に由来す ると報告されている[1]. よって, T_A=750 ℃ 以上の試料 では,表面近傍の欠陥が急激に増加し,その結果 D1-, D2line の発光強度が強くなったと考えられる.一方, D1-, D2-lineの発光寿命はT_A=750 ℃ 前後で急激に変化せず, 発光寿命は発光強度に依存しないことが明らかとなっ た. 従って, D-line の発光寿命はスペクトル形状および 発光強度に強く依存しないため, D-line とバンド間遷移 発光が混在した試料では、発光寿命値からそれらの区別 が可能であると言える.

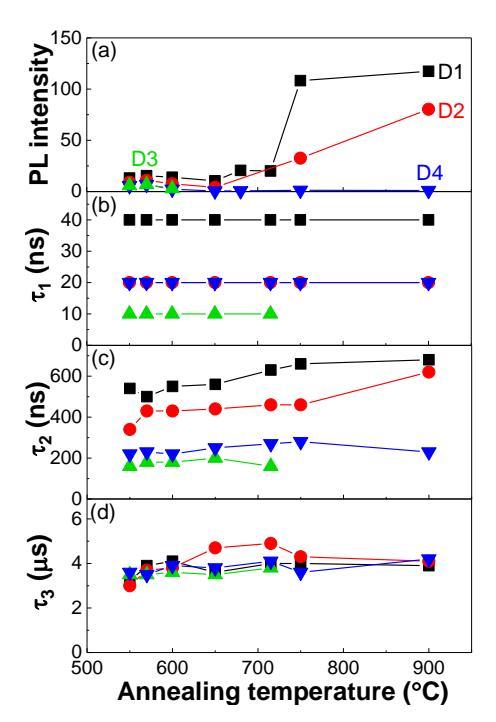
Fig. 2 Annealing temperature dependence of PL intensity and PL decay times at 10 K.
