## レーザステルスダイシング加工によリ生じた Si 結晶欠陥の TEM 解析

TEM Analysis of Crystalline Defects Induced in Si by Stealth Dicing

愛知工業大1,浜松ホトニクス2, 〇岩田 博之1,坂 公恭1,河口 大祐2

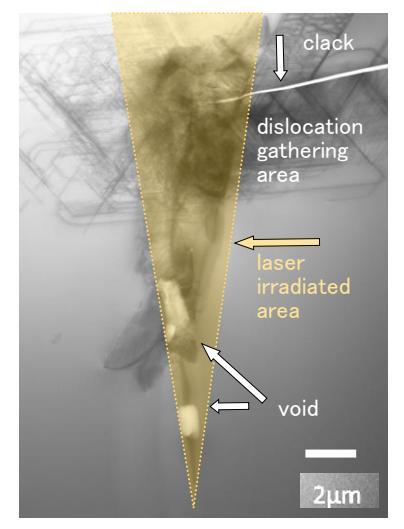
Fig.1 TEM image of modified area

ステルスダイシング(SD)法は透過性パルスレーザを試料内部に集 光し,形成した改質層(図1参照)を起点に試料を割断する加工方法で ある.半導体ウェハの精密加工に最適で普及が進むが,改質層の評価 はそのスケールの大きさゆえ SEM 等による表面性状が主であった.

試料内部の集光領域には Fig.1 に示すように,特徴的なボイド, Siの

高圧相が付着したボイド, グライドセット転位の集合体 そしてクラックからなるレーザ誘起損傷領域が形成され る[1]~[3]. ボイドに付着した高圧層はボイド体積に比 しはるかに小さい[4].

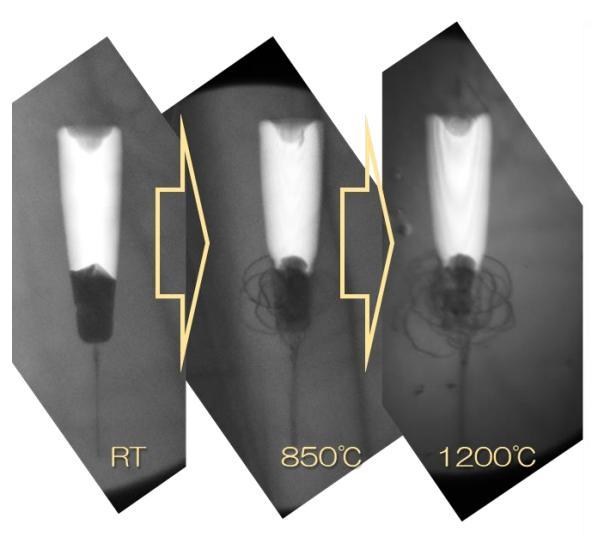
Fig. 2 expansion of void and separation of dislocation obtained by in-situ TEM heating experiment

テール部は激しく塑性変形しており多数の転位が導入 されている.テール部での塑性変形に伴い発生した微 少亀裂が割断に導く亀裂の起点となっている[5]. 1200℃までの TEM 内 In-situ 加熱実験(Fig.2)からボイ ドの膨張と黒いコントラスト部が転位として分離収縮す ることが確認されることが確認できた. その詳細および 成因について報告する.
