## 顕微PL法とEL法によるPERC断面の発光観察 Cross Section Luminescence Images of PERC by Micro PL and EL アイテス<sup>1</sup>,産業技術総合研究所<sup>2</sup><sup>○</sup>高野和美<sup>1</sup>,山下勝<sup>1</sup>,白澤勝彦<sup>2</sup>,高遠秀尚<sup>2</sup> ITES Co. Ltd.<sup>1</sup>, National Institute of Advanced Industrial Science and Technology<sup>2</sup> <sup>°</sup>Kazumi Takano<sup>1</sup>, Masaru Yamashita<sup>1</sup>, Katsuhiko Shirasawa<sup>2</sup>, Hidetaka Takato<sup>2</sup> E-mail: kazumi\_takano@ites.co.jp

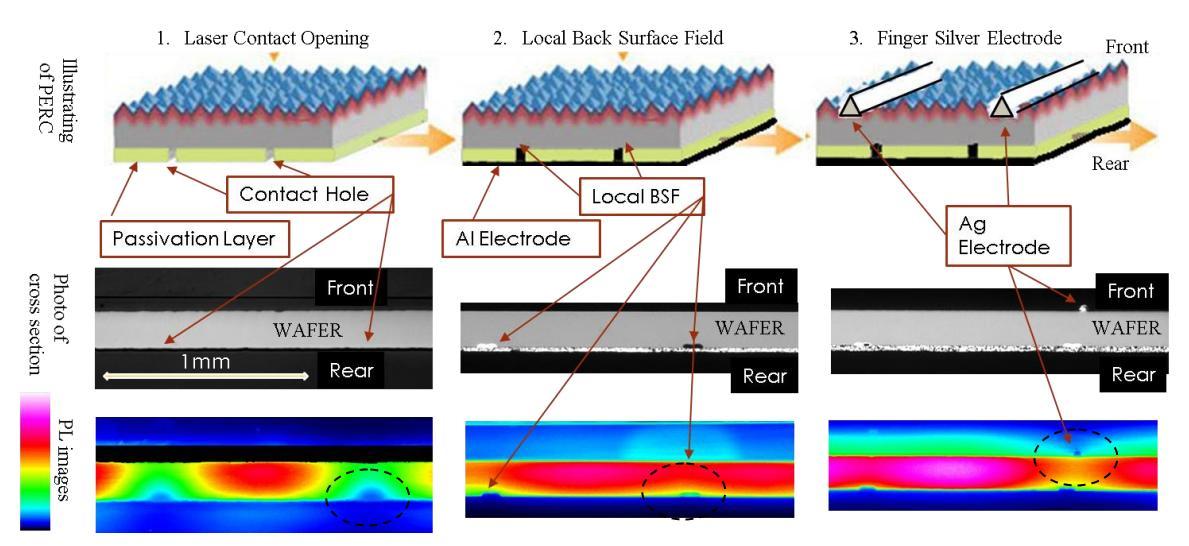
Fig. 1. PL images of three samples at room temperature

上図の左のLCO 試料断面は、絶縁層に電極貫通孔を形成したため、孔の表面再結合速度が大き くなり、孔を中心として同心円状に裏面側のPL 強度が弱くなったと考えられる。中央のLocal BSF が形成後の試料では、電極貫通孔の表面再結合速度が抑制された効果で、電極貫通孔周辺のPL 強度の低下が改善されたと考えられる。右の表面銀電極試料断面は、銀電極が形成される過程で SiN 層に貫通孔を生じ、銀電極部の表面再結合速度が大きくなり、周辺のPL 強度が弱くなったと 考えられる。また、EL 画像では、両側電極部から多数キャリアを多量に注入するため、表面再結 合速度の影響を受けにくく、Local BSF 近傍を除けば上下方向に EL 強度の分布が見られない。こ れは、PL と EL の発光過程による違いである。逆バイアス EL 画像では、セル表面位置(PN 接合 部と考えられる)にホットエレクトロンの発光が認められ、Local BSF 付近にも発光がある。
