二光子吸収フォトルミネッセンスによるダイヤモンド結晶欠陥の可視化 Visualization of crystal defects in diamond by two-photon-excited photoluminescence 産総研先進パワエレ O大曲 新矢,山田 英明,坪内 信輝,梅沢 仁,茶谷原 昭義,竹内 大輔 S. Ohmagari, H. Yamada, N. Tsubouchi, H. Umezawa, A. Chayahara, H. Umezawa, and D. Takeuchi

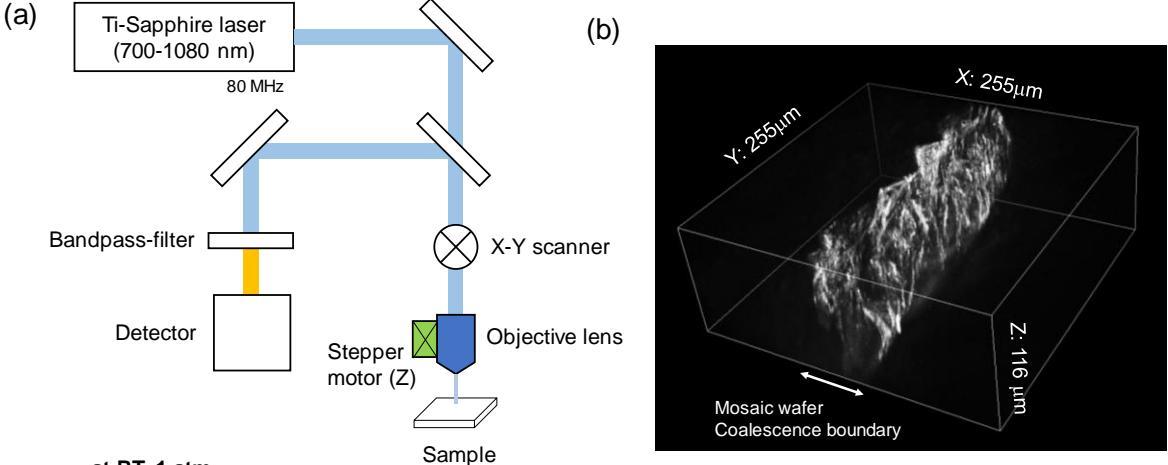
図 1(a)に 2PPL 法(高速多光子共焦点レーザ顕微鏡: Nikon A1MP⁺)の測定概略図を示す.波長 700 nm の Ti: Sapphire レーザ光を試料表面に集光し, X-Y スキャナとステッピングモータ(Z方向) により画像を取得した.サンプル表面でのレーザ強度は10-20 mW であった.各ピクセルの光強 度は、バンドパスフィルターを通じて GaAsP 検出器で記録した.図1(b)にモザイクウェハ接合部 の Band-A 発光像を示す.観測領域は X: 255 µm, Y: 255 µm, Z(深さ): 116 µm,画像取得時間は約 5 分であった.結晶の不連続性に起因するモザイク接合部の複雑な欠陥構造を,3次元的にイメー ジングすることに成功した.発表当日は、CL マッピング像との比較を議論する予定である.

図 1(a) 2PPL 法の測定概略図. (b) モザイクウェハ境界部の Band-A 発光 3 次元イメージング像.
