## In-Sn-Zn-Oの水素化とポストアニールによる TFT 信頼性の向上 Hot-wire hydrogenation for In-Sn-Zn-O and improvement of the TFT reliability <sup>○</sup>柳澤 利樹<sup>1</sup>、染谷 優太<sup>1</sup>、清水 耕作<sup>1</sup>(1.日大 生産工) <sup>○</sup>Toshiki Yanagisawa<sup>1</sup>, Yuta Someya<sup>1</sup>, Kousaku Shimizu<sup>1</sup>(1. Nihon Univ.) E-mail: shimizu.kousaku@ nihon-u.ac.jp

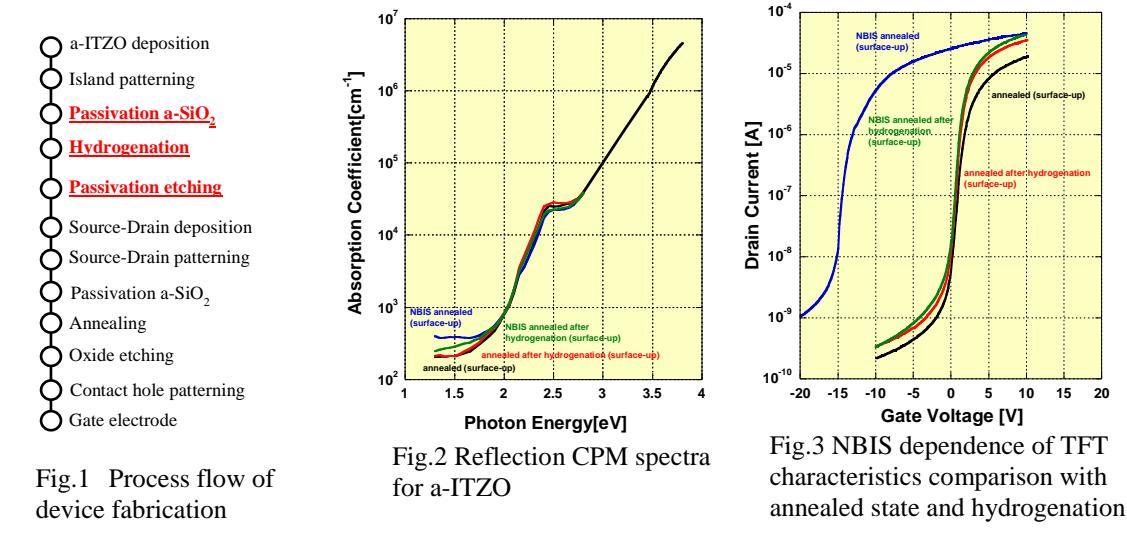
マグネトロンスパッタリング法を用いてITZO を熱酸化膜 SiO<sub>2</sub> 付き n 型シリコン基板上に 堆積した。ソース・ドレイン電極の作製後に、SiO<sub>2</sub>を20nm堆積した。保護膜を作製したのちに 熱処理(350℃、1時間、空気中)した状態(以下、annealed)を初期特性とする。水素化は、原 子状水素を製成するのにホットワイヤ法を用いて行った。原子状水素は反応性が極めて高いため、 バックチャネル界面より直接水素化をすると、バルク中を劣化させる。またOFF電流はバックチ ャネル界面だけでなく、保護膜の欠陥によっても影響を受ける。そこで Fig.1 の工程で水素化 をした(以下、annealed after hydrogenation)。最後にそれぞれ NBIS を加え(以下、NBIS annealed NBIS annealed after hydrogenation)、評価した。

NBIS を加えた TFT 素子のギャップ内準位評価を Fig.2、伝達特性を Fig.3 に示す。Fig.1 で 作製したサンプルに NBIS を印加しても信頼性の劣化が抑制された。膜中の水素を補填するこ とで、IS による酸素脱離が抑制されたと考えられる。ギャップ内準位に影響しない程度に水素 が拡散されることで、リーク電流の劣化を抑制しつつ ON 電流を向上させ、信頼性の劣化を抑 制することが確認できた。膜中の酸素脱離を抑制するために水素は不可欠であり、界面にも水 素を終端させる必要があることが明らかになった。しかし水素濃度が過剰であると信頼性は劣 化する。
