4H-SiC PiN ダイオードにおける異なる起点から拡張した積層欠陥の 部分転位解析

Partial dislocation analysis of single Shockley stacking faults expanded from different origins on 4H-SiC PiN diodes

(株)東芝 研究開発センター ⁰西尾 譲司, 岡田 葵, 太田 千春, 飯島 良介

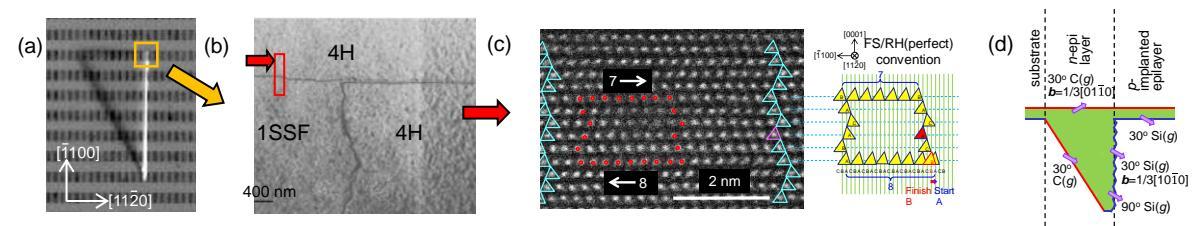
Fig. 1 1SSF with lower threshold current density (100 A/cm²) to expand: (a) PL image (BPF 600 hm), (b) plan-view TEM image at the upper-right angle, (c) HAADF-STEM image, and (d) estimated structure

【結果】拡張開始電流密度の低かった三角形状 1SSF (Fig. 1)の直角部では、拡張前に存在していた三角形底辺部の基底面転位(BPD)を構成する C コア PD が拡張後も不動のまま残っていた。拡張開始電流密度の高かった 1SSF (Fig. 2)はひとつの転位ループであることが分かった。また、この転位ループと EL による拡張時その場観察の形状よりそれぞれの 1SSF 拡張時の PD の動きを推定した。また後者の 1SSF では拡張起点付近の平面 TEM 観察を併せて実施することで BPD→貫通刃状転位(TED)への変換部を捉えて上述と同様の*g・b*解析を行い、バルク基板中の BPD の構造を推定した。同様の 1SSF 形状をもたらす他の可能性についても検討した。

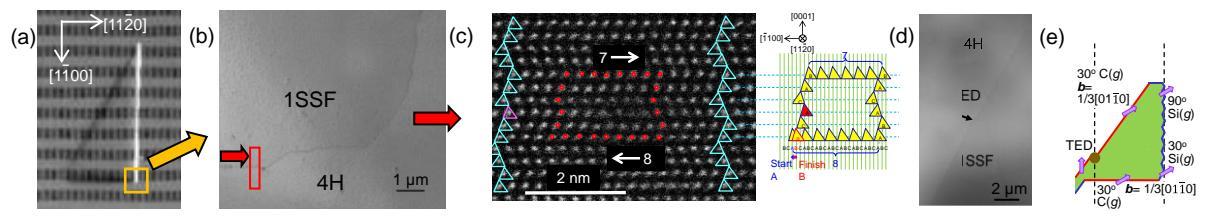
Fig. 2 1SSF with higher threshold current density (450 A/cm²) to expand: (a) PL image (BPF 600 nm), (b) plan-view TEM image at the lower-right angle, (c) HAADF-STEM image, (d) plan-view TEM image at the lower-left angle, and (e) the estimated structure
