光電子ホログラフィーによる Al₂O₃/GaN 界面 GaO_x 層の評価 Analysis of GaO_x Layer at Al₂O₃/GaN Interface using Photoelectron Holography 奈良先端大¹, 桑原田 進吾¹, 上沼 睦典¹, 富田 広人¹, 田中 晶貴¹, 孫 澤旭¹, 橋本 由介¹, 松下 智裕¹, 浦岡 行治¹

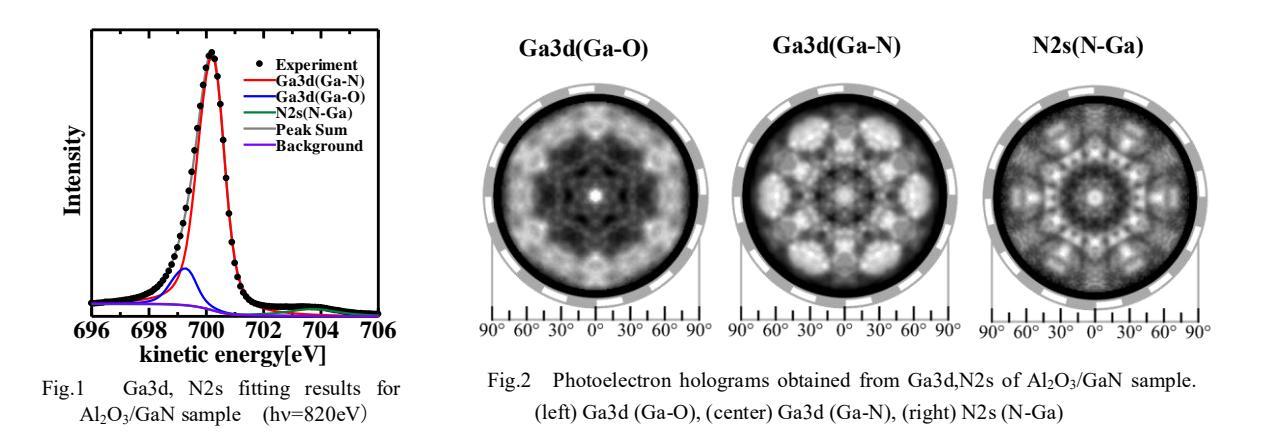
- **3. 結果・考察** 図1のように *E*_K=700 eV 付近に Ga3d の Ga-N 結合および Ga-O 結合に起因するピークがあり、*E*_K=704 eV 付近に N2s の N-Ga 結合に起因する N2s のピークがみられる。それらを3つの ピークに分離し、光電子ホログラムを解析した。図2に示すように、得られた Ga-O 結合の光電子ホ ログラムは、Ga-N 結合や N2s の N-Ga 結合の強度分布とは明らかに異なっており、原子構造が異な っていることがわかる。また、Ga-O のホログラムパターンから、Ga-O 結合をしている Ga 原子の直 上に酸素原子が存在していることが考えられる。一方、O1s の光電子ホログラムは、明確なパターン が観測されなかったため、GaOx 層の大部分はアモルファスであることが示唆される。
