## 使用済燃料プールから取出した燃料集合体の長期健全性評価 (2) 乾式保管時の燃料健全性評価

Evaluation of long-term integrity of the fuel assembly removed from the spent fuel pool

### (2) Integrity of fuels in dry storage

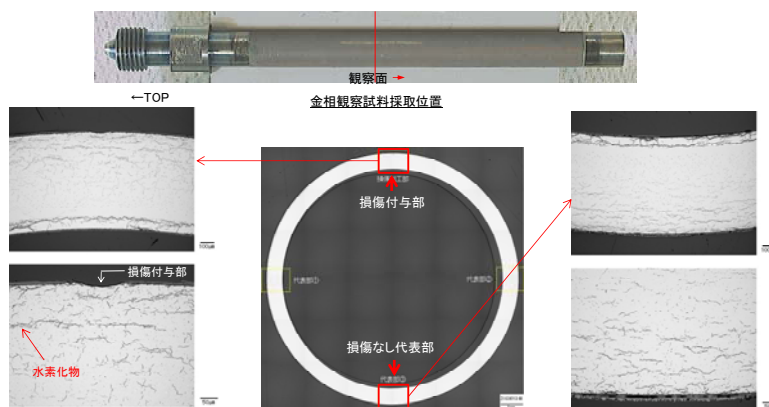
図1に水素化物析出挙動確認試験結果例を示す。水素化物の析出方位は概ね周方向(図中の左右方向)で、損傷付与部の近傍と損傷なし部で、明瞭な差異は見られなかった。クリープ破断試験では、1000hまでに周方向ひずみが1%以上に達しており、1%以下では破断しないことを確認した。クリープ速度試験では、1000hまでの試験で、損傷+海水付着有無によらず、ひずみ速度は同程度であり、ひずみ速度への損傷+海水付着処理の影響は小さかった。クリープ速度試験は、今後4000h程度まで試験を継続し、最終的な評価を実施する計画である。

図1 水素化物析出挙動確認試験結果例  
(照射材、周方向応力 70MPa、温度 300℃、冷却速度 0.3℃/h)

試験片は、瓦礫落下の影響を考慮し、実機の燃料集合体部材を模擬した燃料被覆管(ジルカロイ-2)にコンクリート材を用いて傷を付与した試験片(損傷付与試験片)とした。水素化物析出挙動確認試験は、損傷付与試験片を用いて、周方向応力：70MPa、最高保持温度：300℃、冷却速度：0.3℃/hで実施した。クリープ試験は、損傷付与試験片に海水付着処理を実施した損傷+海水付着試験片を用いて試験時間：1000hで実施した。なお、破断試験は、周方向応力：240MPa、温度：400℃、速度試験は、周方向応力：170MPa、温度：360℃とした。
