2011年東日本震災津波による市街地火災の発生条件

Conditions of outbreaking of fires in residential areas for the case of the tsunami of the 2011 Great East Japan Earthquake

*都司 嘉宣¹、増田 達男²

1. 公益財団法人深田地質研究所、2. 金沢工業大学

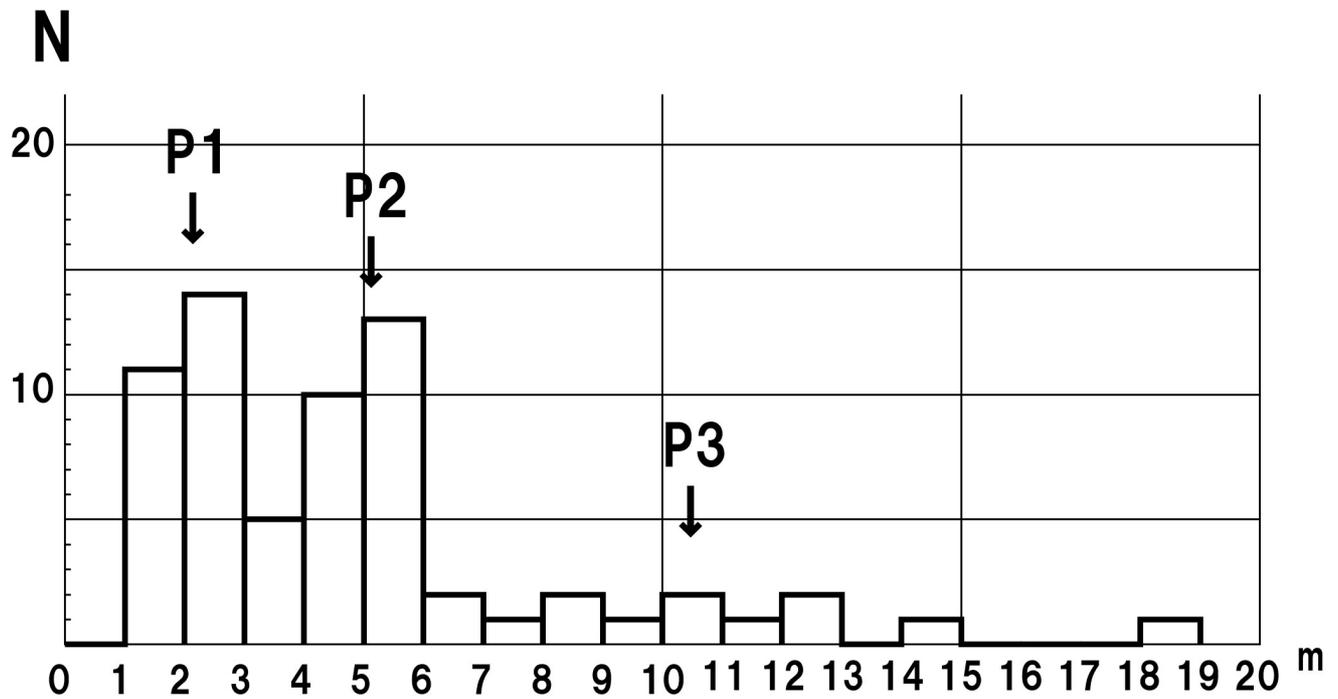
2011年東日本震災による津波が原因となる火災が157件発生した（日本火災学会,2016）。このうち、津波来襲直後に発生した居住家屋の火災発生件数は、火災範囲の大小を区別せずすべて1件と数えると、合計67件であった。市街地の家屋火災件数を地上津波厚さ、すなわち冠水量（m）で分類すると図1が得られる。図1によると、火災が多く発生したピークはより明瞭に3か所に現れている。すなわち、1.0m~2.9mの25件（37%）が1つのピークを形成している。このピークは、津波によって浸水はしたが、大規模な破損、あるいは倒壊しなかった家屋の火災が多くあったことを示している。このピークに属する浸水にとどまった家屋では、浸水線以上の部分は、ぬれることなく乾燥状態を保っており、損傷もほぼなかったと考えられる。すなわち、このピークに属する家屋は、瓦礫と化したわけではなく、津波の最大波の来襲直後には元通りに「建っていた家屋」であったと推定される。このグループの家屋は、津波が過ぎ去ってしまえば、清掃作業さえ施せばほぼ支障なく居住が続けられたはずであった。その家屋が、津波によって流されてきた「火のついた瓦礫片」や「火のついたLPガスボンベ」が漂流してきたために火災を生じたものと考えられる。このピークに属する火災家屋は、火災さえなければ、わずかな被害にとどめることができたはずの、もっとも火災による損傷苦痛の大きいグループであろう。このピークの火災の典型例は、宮城県名取市閑上で航空写真として撮影されている。

図1には冠水量4.0m~5.9mのところには第2のピークがある。この冠水量になると、通常の木造家屋は全壊する。そしてその場で全壊した家屋が焼失したものであろう。家屋そのものはすでに津波によって大きな損傷を受けているが、火災によって、家具や貴重品が失われたケースで、やはり火災による被害比率の大きいグループであろう。この場合火災は第1ピークのような最大津波の来襲中ではなく、最大津波が去った後の火災であろう。出火原因は、漂流して来た着火プロパンガスによる延焼のほか、自動車などのバッテリー装置からの出火などが考えられる。

図1には8~13mあたりに第3の緩やかなピークが現れている。この小ピークは、宮古市田老の乙部地区の火災や、南三陸町志津川の火災、あるいは、大槌町、あるいは石巻市門脇小学校付近の例が含まれる。件数としては少なくとも、広域火災を1件と数えたため、見かけ上の件数は少なく見えるが、焼失面積や、焼失家屋数が大きいものである。このピークは、市街地全体が浸水高の大きい津波に襲われたため、ほぼ全数の家屋が元の場所から流失し、背後の丘陵の斜面上に大量の瓦礫の堆積し、これに火がついたものである。すなわち、家屋は完全に瓦礫化して、火災がなければ流失全壊と数えられるケースである。このケースでは、すでに津波によって大きな被害を受けており、火災はもはや被害を加える要素とはなっていないケースであると考えられる。
