2011年千葉県旭市飯岡の津波第3波に伴い生じた反射南下流について The reflective south going current, accompanied by the third wave of Tsunammi at Iio, Asahi City, Chiba Prefecture in 2011.

1. 2011年旭市の津波被害を記録する会

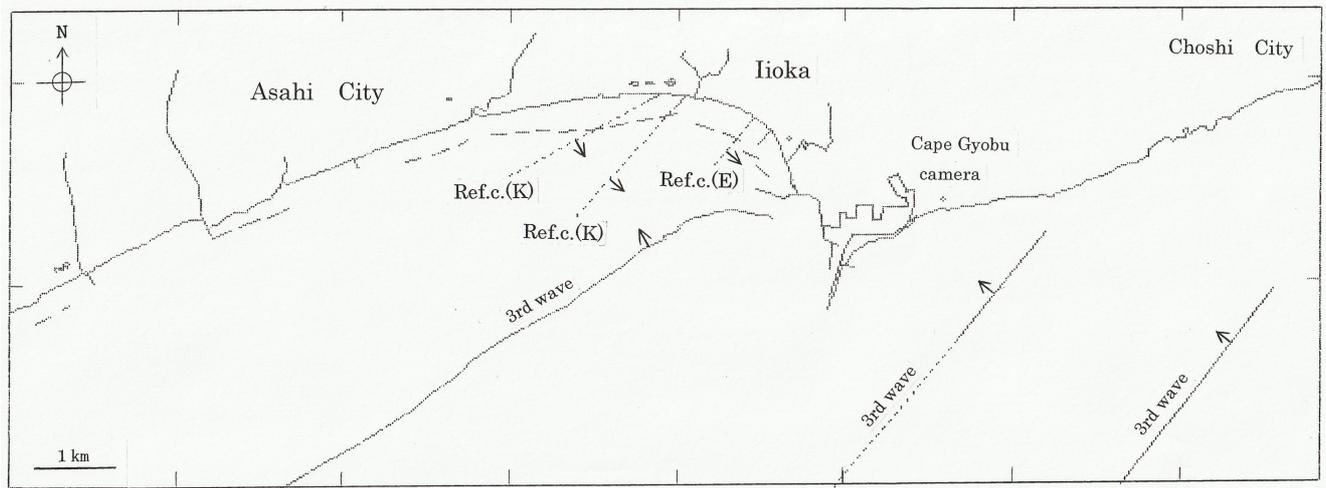
私たちは高台から撮影された斜め写真や、防潮堤から撮影された地上写真を単写真測量で解析して「南下流」の波面の走向をもとめて波面図を作成した。その結果、「南下流」の波面は「北上する第3波本体の波」の東側への回り込みでは説明が難しく、「南下流」は目撃証言のように「北上する第3波本体の波」の北岸接岸時の反射に由来する流れである、と考えることが合理的であるように思われる。
