X線トポグラフによる GaN 基板の欠陥評価

Evaluation of Crystal Defects in GaN by X-ray topography

日鉄住金テクノロジー ○中居 克彦, 永井 哲也, 野網 健悟, 佐々木 雅之, 二木 登史郎
 NIPPON STEEL & SUMIKIN Technology, ○Katsuhiko Nakai, Tetsuya Nagai, Kengo Noami,
 Masayuki Sasaki, Toshiro Futagi
 E-mail: nakai-katsuhiko@nsst.jp

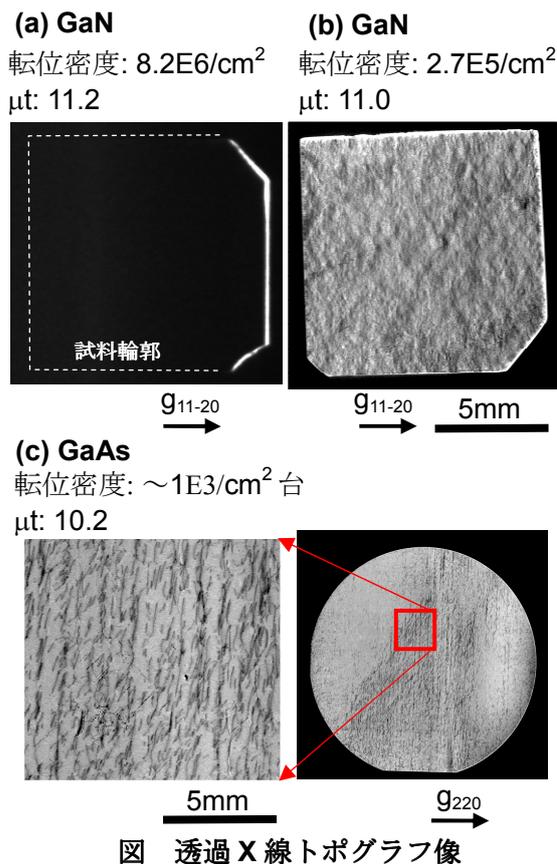
各試料の透過 X 線トポグラフ像を図に示す。エッチピットから算出された転位密度と、 μt の値も併記する(μ は X 線の線吸収係数、 t は結晶厚み)。

転位密度が $1E6/cm^2$ 台の GaN(a)は透過 X 線強度が弱いのにに対して、 μt は同等であるが転位密度が $1E5/cm^2$ 台の GaN(b)は透過 X 線強度が比較的強く、試料内部の結晶欠陥分布を反映したトポグラフ像を得ることができた。

リファレンスの GaAs(c)も透過 X 線強度が強く、転位像が黒いコントラストとして確認された。

GaAs の場合、転位密度が少ないため完全結晶に相当する領域が多く、異常透過が起こって明確な透過 X 線トポグラフが得られたと解釈できる。転位の部分は異常透過が起こらないため、転位像は黒いコントラストとして現れることになる。

GaN の場合、(b)の様に転位密度が $1E5/cm^2$ 台まで下がる事によって、異常透過が起こって透過 X 線トポグラフ観察が可能になったと解釈できる。
