設備保全

## [1D01-04] 設備保全(2)

09:10 ～ 10:30 D会場 (函館アリーナ 武道館C)

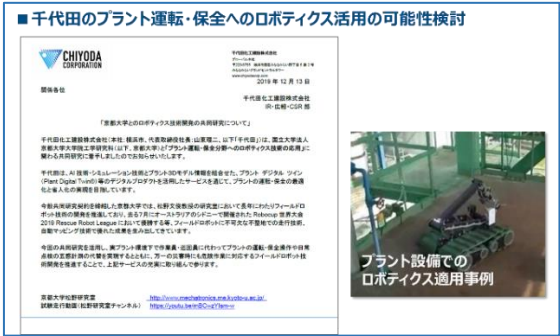
図-5：京大とのプラントでのロボティクス活用検討

上記の経緯から、弊社は京都大学・松野研究室とプラントでのロボティクス活用での共同研究を進めてきた。長年京大松野研で研究開発を進めてきた災害時のレスキューロボットをプラント運転操業において、恒常的な自律巡回監視と、緊急時対応のデュアルユース活用を目指している。

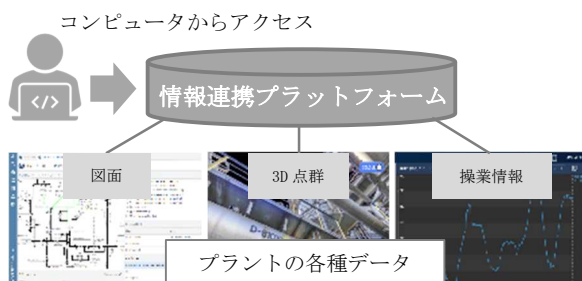
図1 情報連携プラットフォームのイメージ

そして、まずはデータの集約方法の立証のため、3D点群ビューワを用いた情報連携プラットフォーム(図1)のプロトタイプを構築し、検証を行った。

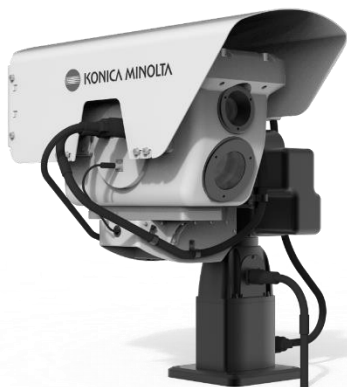
図.1 ポータブル機「GMT1」外観

従来の固定防爆仕様の「GMC1」、ポータブルタイプの「GMP01」に加え首振り機構を有するパンチルトタイプの「GMT1」をラインナップに加えた。

光学的な構成は従来機と同じものを採用することでこれまで蓄積してきた画像処理技術をそのまま活用できる仕様となっている。システムはカメラ部と制御Box、計器室など監視を行う部屋に設置する制御表示PCから構成されている。

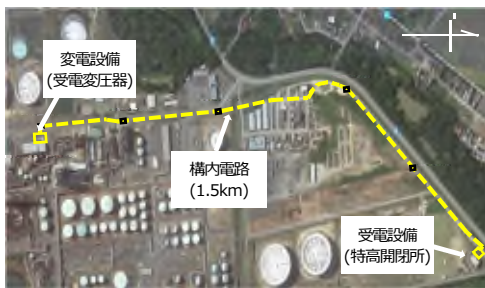
図 1 受電設備配置図

当社の受電設備系統は、110kV 特別高圧開閉所（電力会社との接続遮断器や取引用計器/変成器、避雷器、断路器など）、受電変圧器（110/11kV 変圧器：35MVA ×2 台）、および それらを接続する構内電路（×2 条）の組合せによる 2 回線受電で構成される（図 1）。

- ①受電電圧：3φ3W 110kV 60Hz
- ②受電形態：2 回線受電(常用－予備)
- ③受電設備（110kV 特別高圧開閉所）
  - ・既設：屋内開放形開閉器（キュービクル形）
  - ・更新後：ガス絶縁開閉装置（GIS ユニット）
- ④変電設備（屋外油入変圧器）
  - ：110/11kV 受電変圧器（35MVA ×2 台）
- ⑤構内電路（地中埋設 約 1.5km ×2 回線）
  - ・既設：OF ケーブル（OFZE250sq）
  - ・更新後：CVT ケーブル（CVTSS250sq）

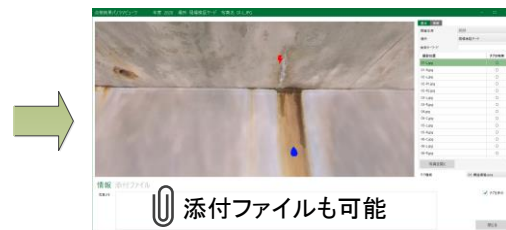
損傷情報の入力  
(写真上に空間タグの配置、損傷情報入力)

損傷一覧出力、検索  
損傷情報の分析

本システムは、図面、撮影写真、点検情報を一元的に管理できるシステムである、点検情報 DB は、様々な構造物に対応するためユーザー側で自由に設計できる。入力された損傷データは、任意の条件でデータ抽出が可能であるため、損傷状況の分析が容易となり修繕計画立案の素材としても活用できる。また、本システムは、パノラマ写真だけではなく、通常のデジタル写真も同じように管理できる。

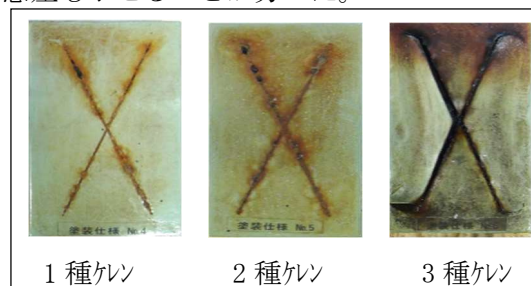
図3. 腐食加速試験20日後腐食状況

図3に素地調整の異なる同一塗料の加速試験20日後の状況を示す。この結果、腐食状況は一般的な耐食性の順位通り1種→2種→3種ケレンの順に悪化し、本試験で、耐食性の有意差も示せることが分った。

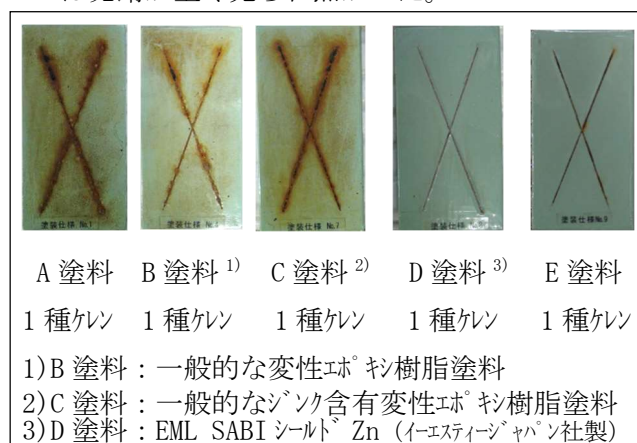
図4. 各種塗料腐食加速試験20日後腐食状況

上記の結果、本加速試験の有効性が示せたため各種塗料の試験を行った。図4に加速試験20日後の状況を示す。この結果、各種塗料の優劣を見定めることができた。中でもD塗料【EML SABI シールド Zn（イーエスティー・ジャパン社製）】は発錆が全く見られ無かった。

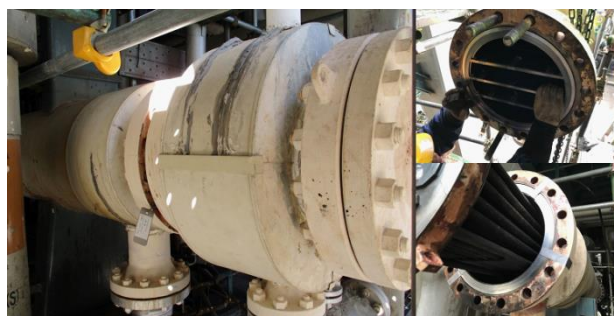
写真1

また2019年8月より太陽石油株式会社四国事業所においても8基の熱交換器に実装し非常に良好な結果を得ており、状況を図3実装機器一覧および写真1に示す。
